PRIMEIRO LAUDO TÉCNICO SOBRE OS VITRAIS DO MERCADO MUNICIPAL DE SÃO PAULO (SP)

ETAPA DA TERCEIRA RETIRADA DE VITRAIS DOS BORDERS COM TEMA GEOMÉTRICO E PLACAS TRANSPARENTES DO SETOR SUL DO MERCADO.

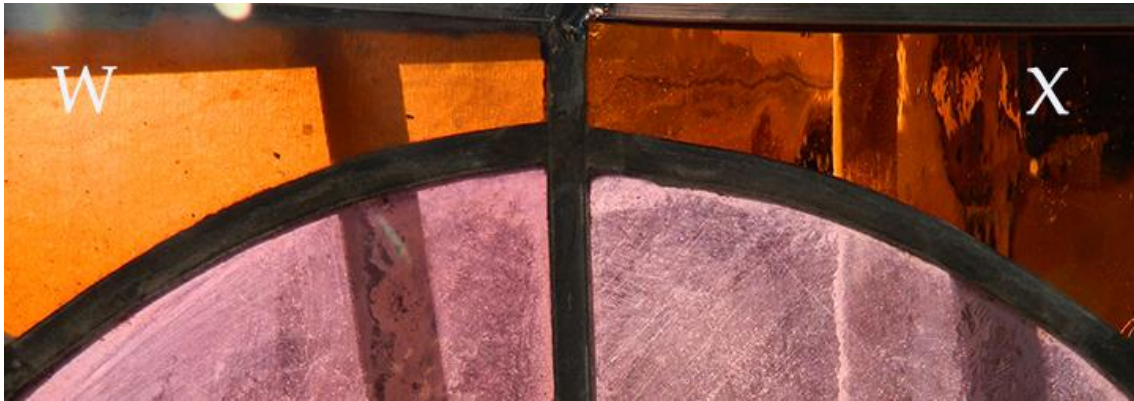
Na foto acima, vemos a textura do vidro antigo (W), que ganhou opacidade devido à lixiviação, poluição e desgaste do tempo, em contraposição com um vidro âmbar novo, que, sem ter sofrido o desgaste da poluição e do tempo, apresenta maior translucidez (X).

Essa diferença de textura é perceptível somente para um observador que se encontre a menos de um metro do vidro, o que não ocorre no dia a dia dos visitantes do mercado municipal, onde o público em geral se encontra à uma distância mínima de observação de cerca de 20 metros dos vitrais, onde somente é percebida a tonalidade do vidro, em contraposição à luz.

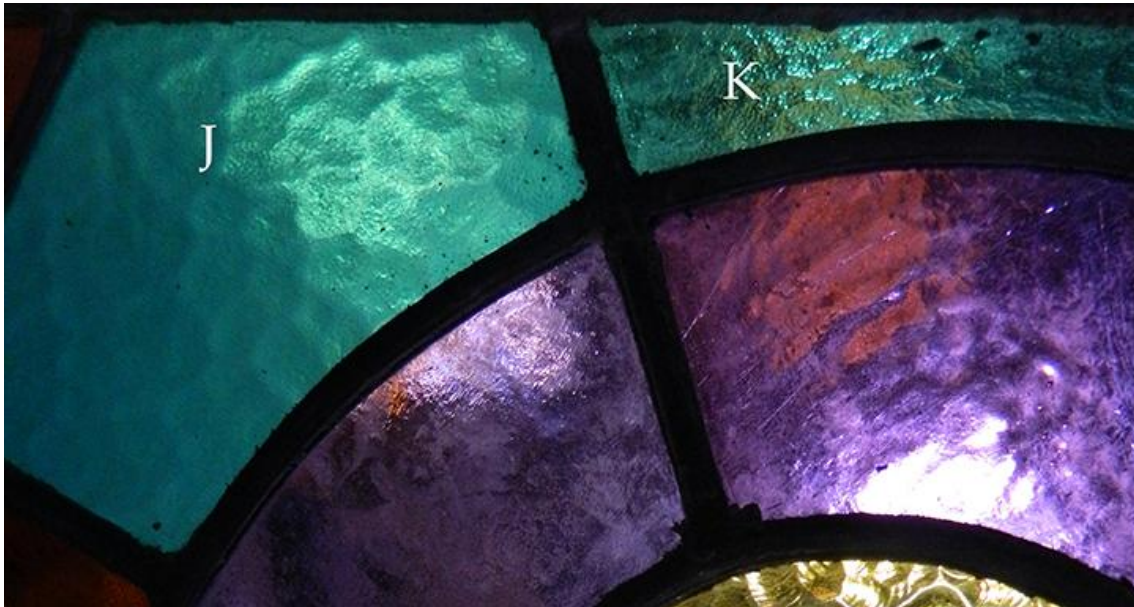
Outro fenômeno muito interessante observado nos vidros verdes é a presença de vidros verdes que resultam em uma sensação de tonalidade azul (vidro J), certamente resultado da aplicação de um esmalte à quente, sobre vidro verde de tonalidade diferente da original.

Com o envelhecimento do esmalte, que, como sabemos no mundo do vitralismo, pode ter estabilidade até 15 anos, um efeito de furta-cor ocorreu, dando a falsa impressão de que estamos observando um vidro azul (vista do exterior), quando na realidade, em contraluz (vista do interior), apresenta um tom resultante verde.

A presença de um vidro de igual textura, verde (K), que apresenta as irregularidades que podemos supor serem de um vidro ártico nacional termoformado (ou vidro de garrafão sobre elemento refratário com textura elevado à cerca de 780 graus), pode ser resultado da intenção de economia no momento da execução.

Esse procedimento, a abertura de garrafões por termoformação em forno, é utilizado por alguns atelieres, atendendo a intenção de economia de seus comandatários. Não são obtidos vidros de grande qualidade, nesse procedimento.

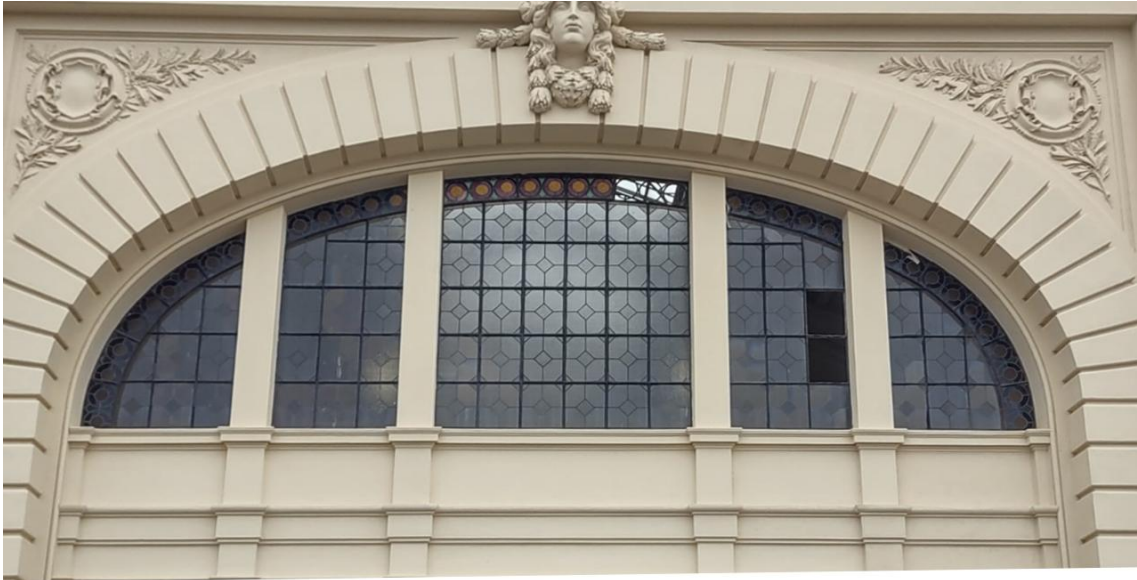
Foto acima: vitrais retirados na primeira etapa.

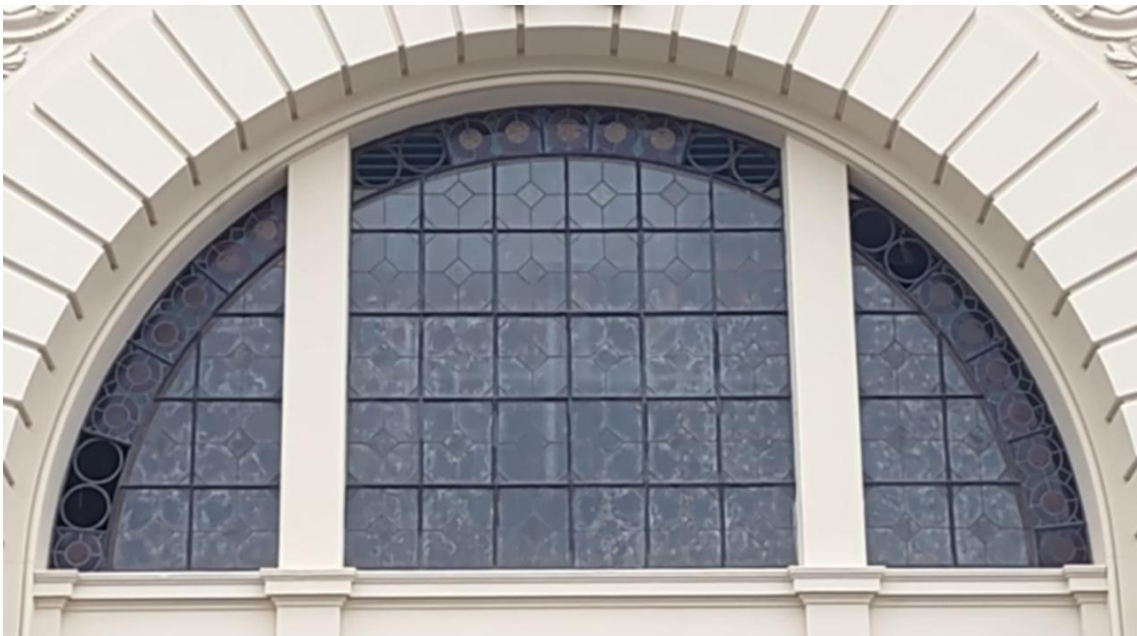
Foto acima: parte dos vitrais retirados na segunda etapa

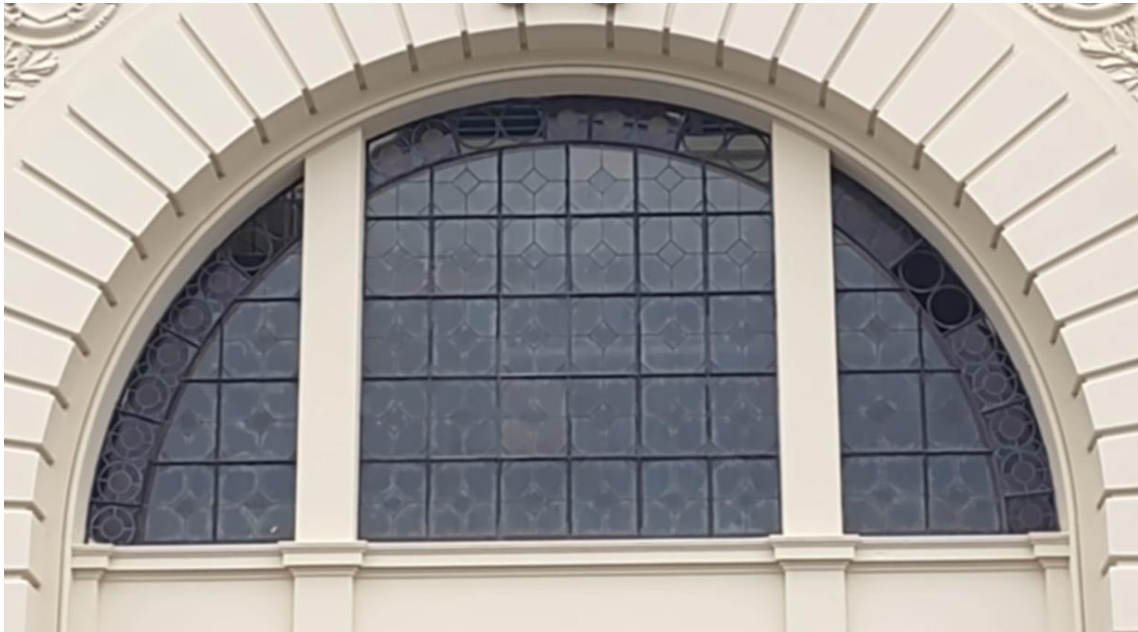
Foto acima: parte dos vitrais retirados na segunda etapa.
